EKSPERTYZA TECHNICZNA

**PRZEBUDOWA BUDYNKU OSP ZE ŚWIE TLICĄ WIEJSKĄ W ŁUGOWIE Z PRZEBUDOWĄ SCHODÓW ZEWNĘTRZNYCH
WRAZ Z INFRASTRUKTURĄ**

2. Adres obiektu: Ługów 70, 24-150 Ługów, dz. nr ewid. 492/7
 obr. 0006 – Ługów, jedn. ewid. 060907_2 – Jastków
3. Inwestor: Gmina Jastków
 ul. Chmielowa 3, Panieńszczyzna
 21-002 Jastków
4. Kategoria obiektu: XVII – strażnica OSP, IX - świetlica wiejska
5. Dokumentacja proj. PROJEKT TECHNICZNY

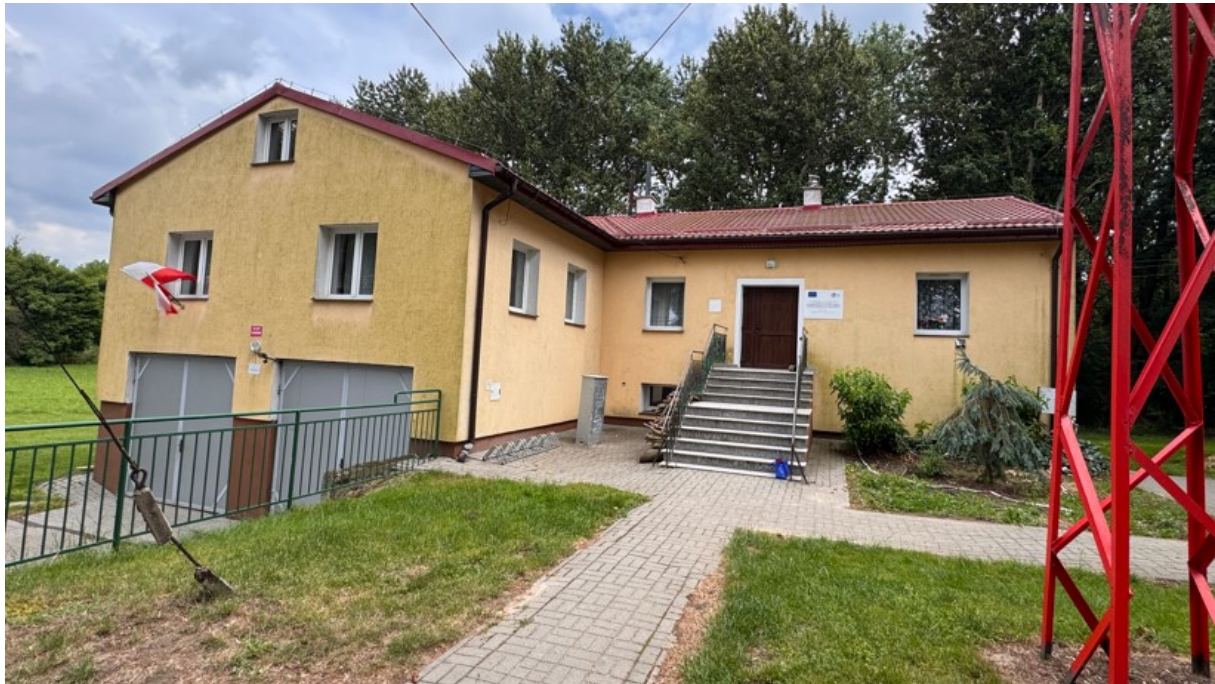
Fot.1. Widok na elewację północno-zachodnią budynku, źródło: fotografie własne

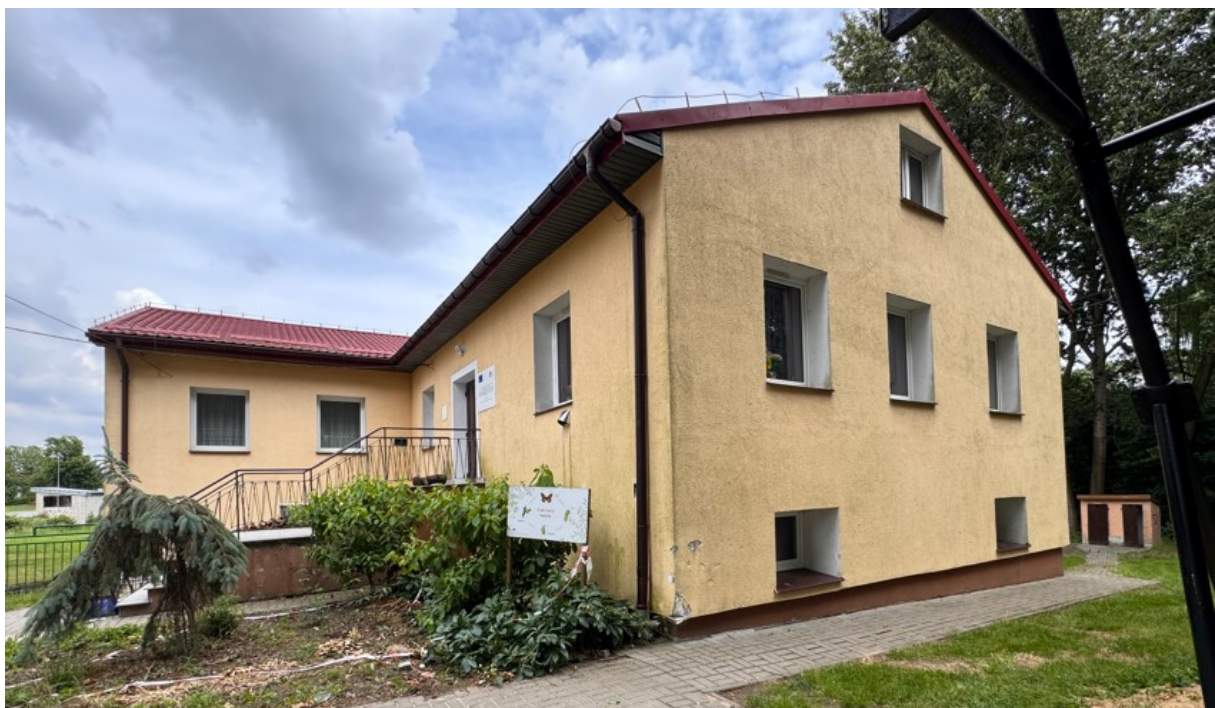
Fot.2. Widok na elewację południowo-zachodnią budynku, źródło: fotografie własne

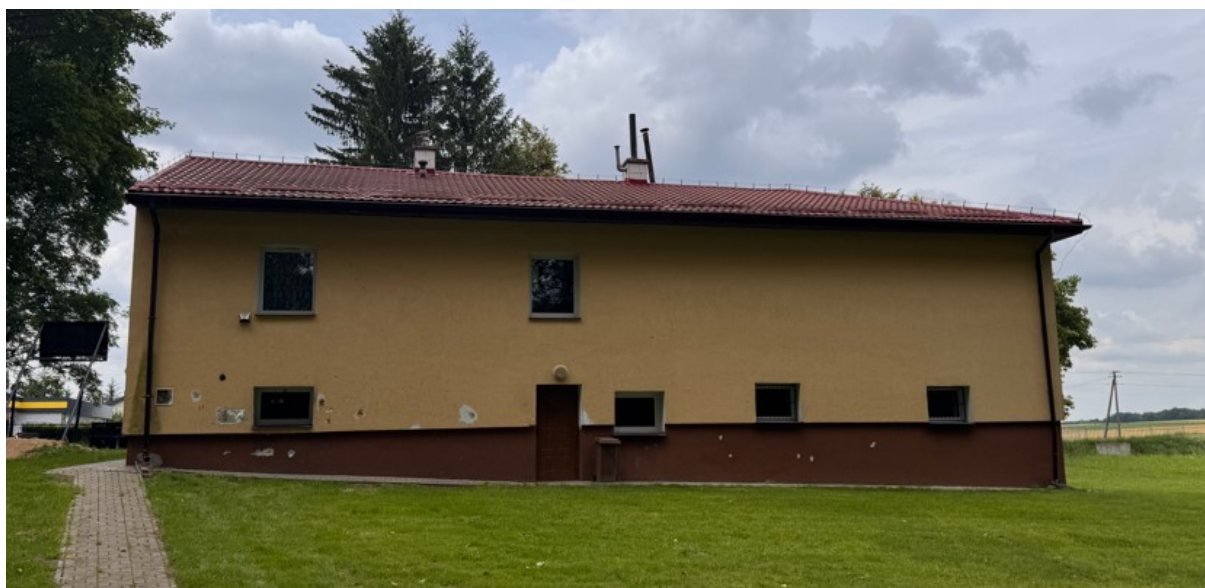
Fot.3. Widok na elewację południowo-wschodnią, źródło: fotografie własne

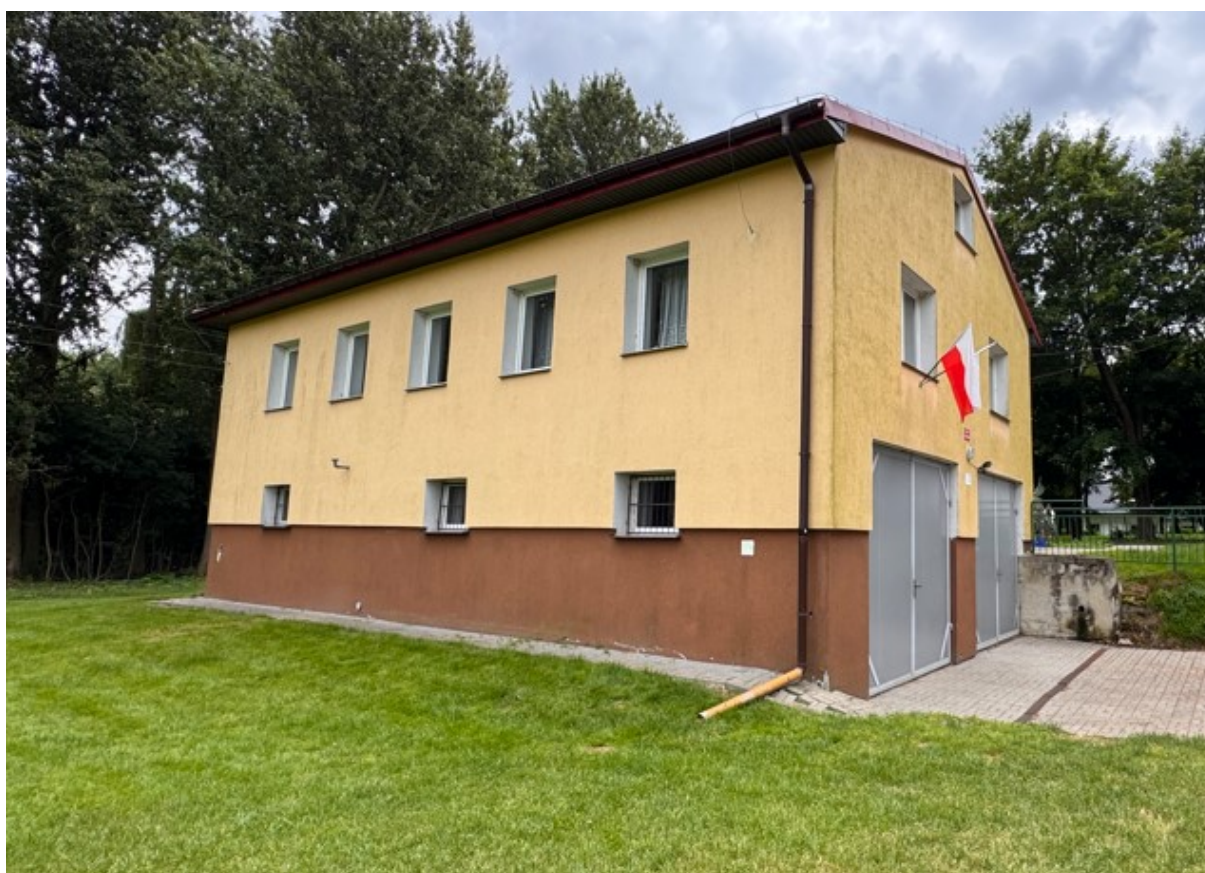
Fot.4. Widok na elewację północno-wschodnią, źródło: fotografie własne

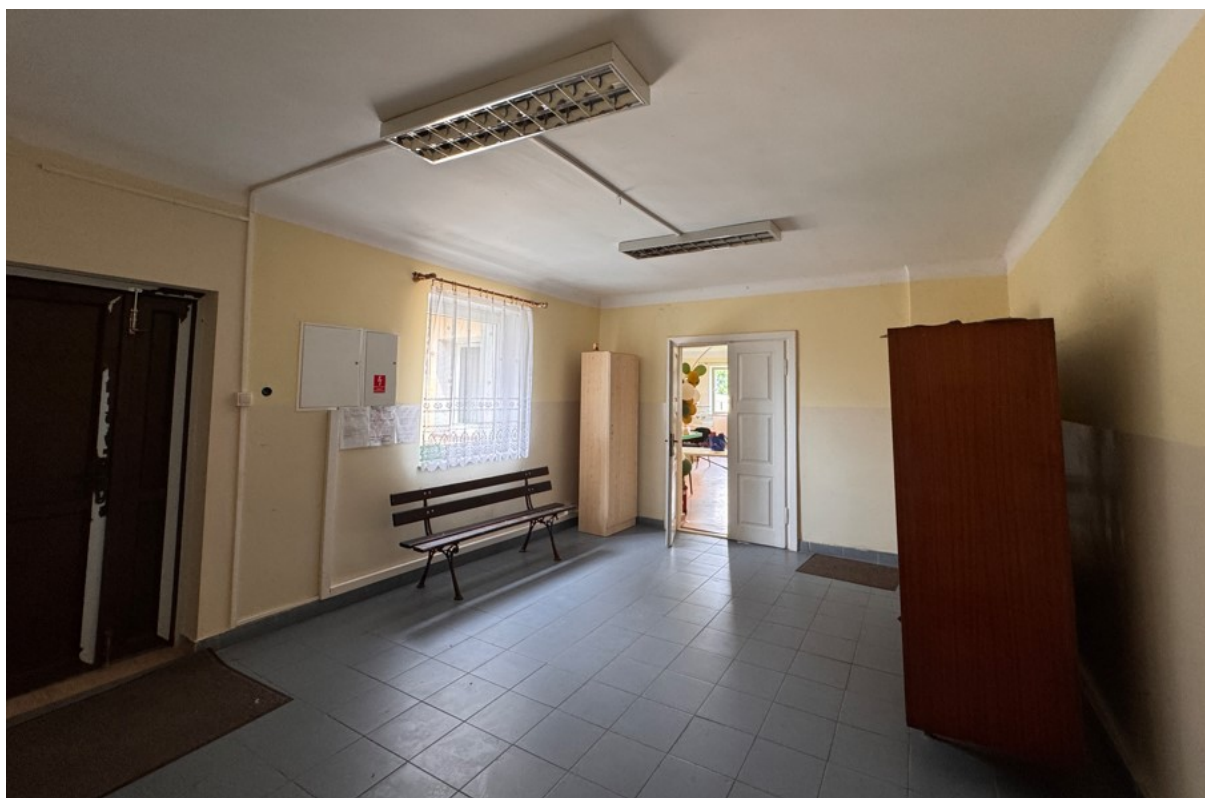
Fot.5. Widok na korytarz na kondygnacji parteru, źródło: fotografie własne

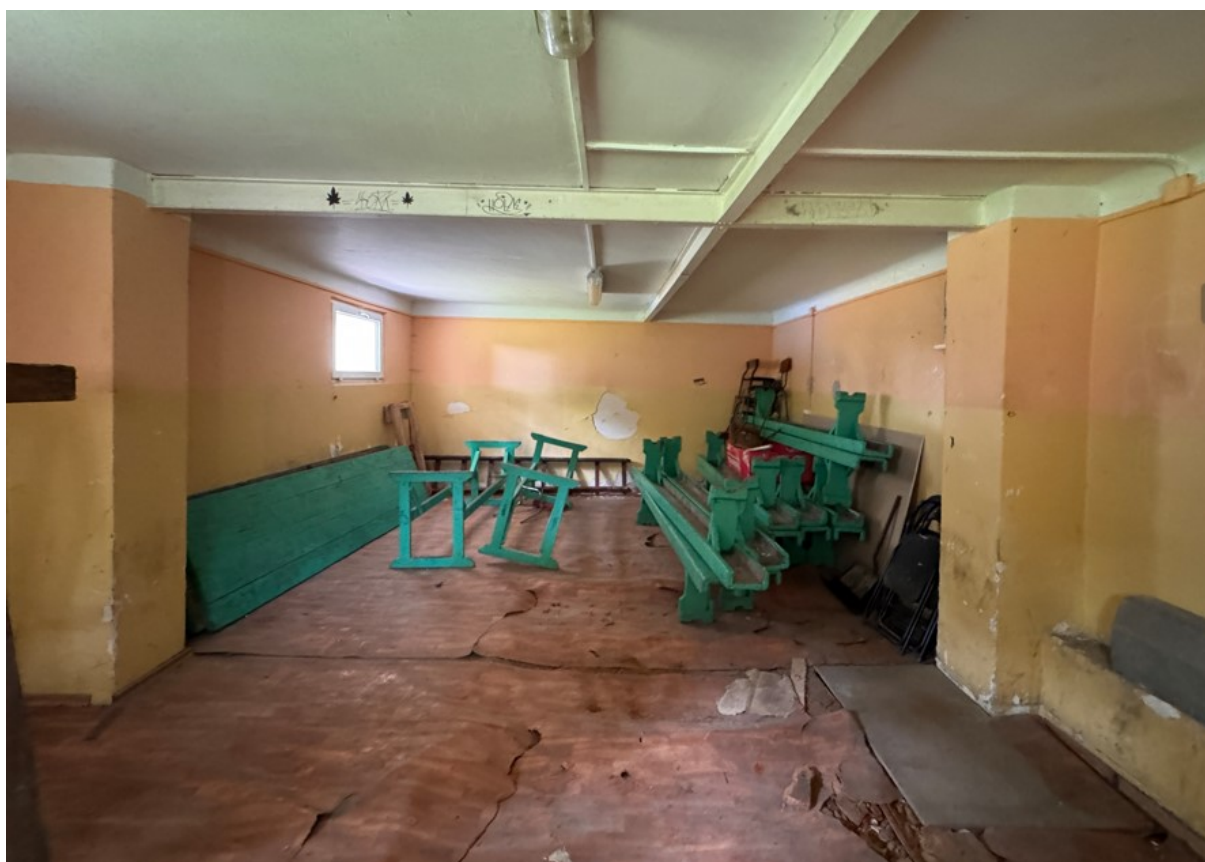
Fot.6. Widok na pomieszczenie gospodarcze na kondygnacji piwnic, źródło: fotografie własne
